Rijksdienst voor het Cultureel Erfgoed  
Ministerie van Onderwijs, Cultuur en  
Wetenschap

# Onderhoud en restauratie van historische plantenkassen

BROCHURE **TECHNIEK 52** | 2011

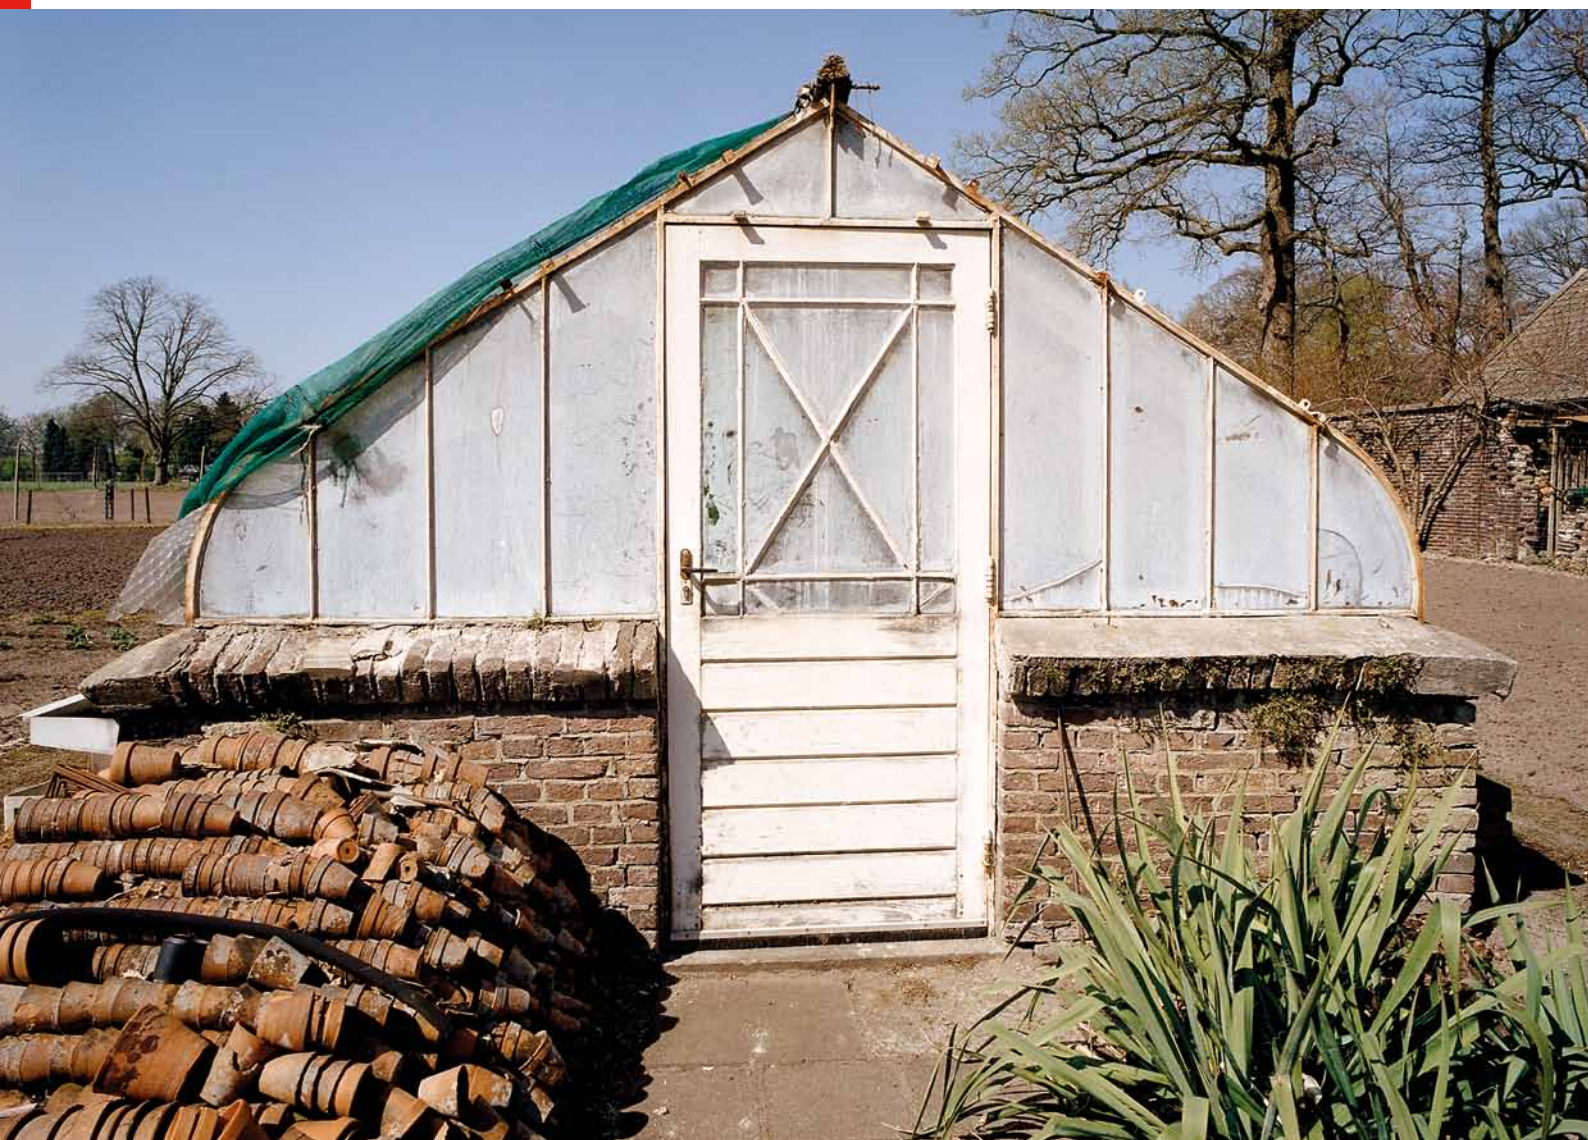
**Foto voorzijde** Deze kleine orchideeënkas is toe aan restauratie

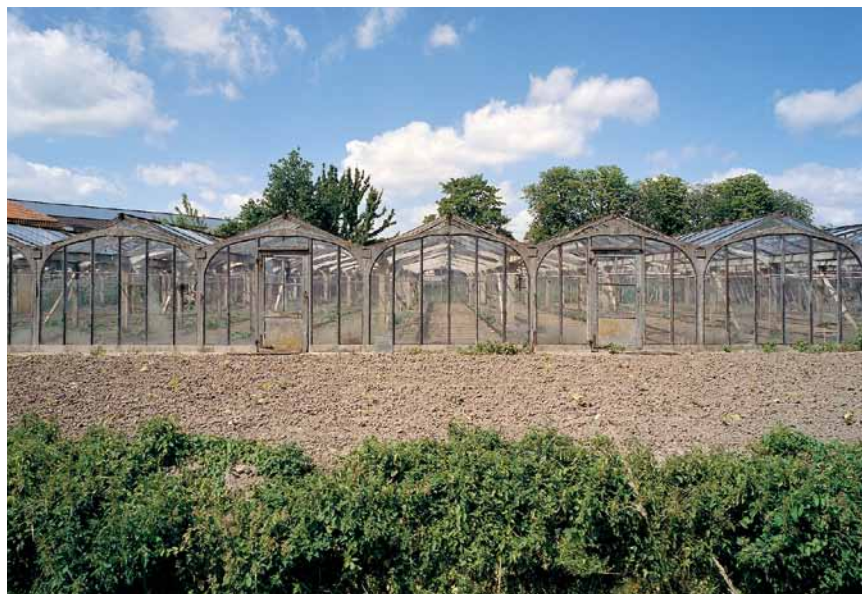
Negentiende-  
eeuwse muurkas  
voor fruitteelt bij  
Kasteel Heeswijk  
in Noord-Brabant

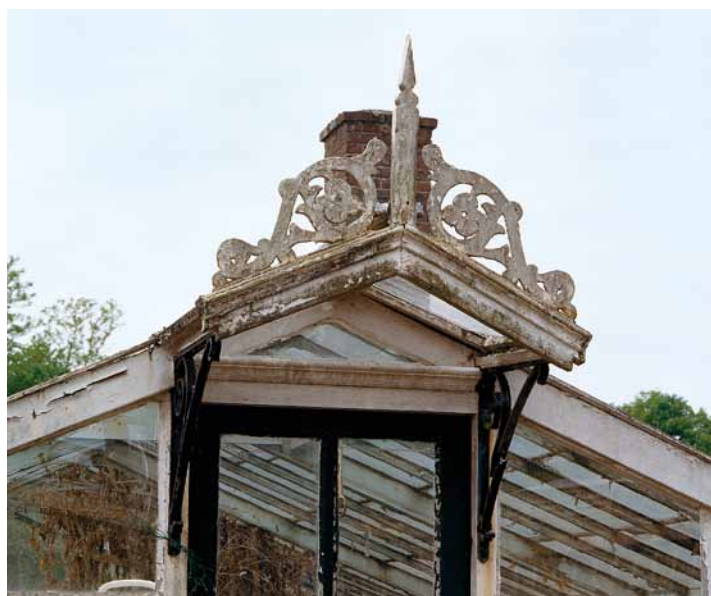
Het kwetsbare houtwerk verdient nodig een schilderbeurt

**Schade** De kwetsbaarste onderdelen van een houten kas zijn de kasramen, de roeden, de nok en de aansluitingen met de onderbouw. Daar waar vocht kan binnendringen en blijven hangen, ontstaat houtrot, dat ernstige vormen kan aan-

**Herstel** Roeden laten zich, vanwege de geringe afmetingen, moeilijk gedeeltelijk herstellen. Bij spanten, nokgordingen, kozijnen, kasramen, regelwerk, deuren en muurplaten is dat beter mogelijk. Traditioneel herstel door aanlassen of aanscherven geeft goede resultaten. Houten onderdelen kunnen ook met moderne lijmsorten, zoals epoxylijm, met elkaar worden verbonden. Daarbij kunnen roestvaststalen of glasvezel-wapeningsstaven worden gebruikt, die in de kern van het hout worden gelijmd. Wanneer er gaten in het hout zijn ontstaan kunnen deze met hout worden opgevuld, ook wel uitstukken genoemd. Gaten kleiner dan tien kubieke centimeter zouden ook met kunsthars kunnen worden opgevuld.

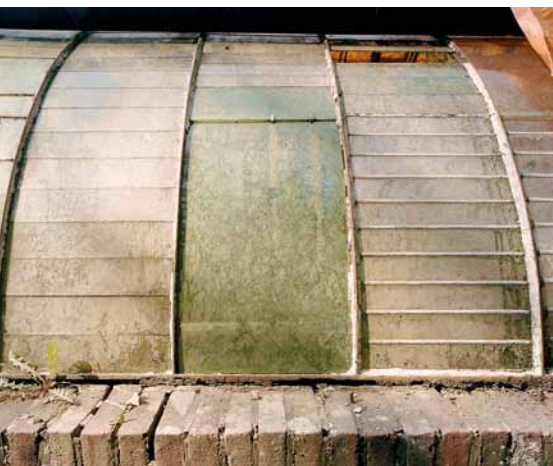
*Deze kas is in twee fases tot stand gekomen. Het lagere zaai kasgedeelte is naderhand toegevoegd*

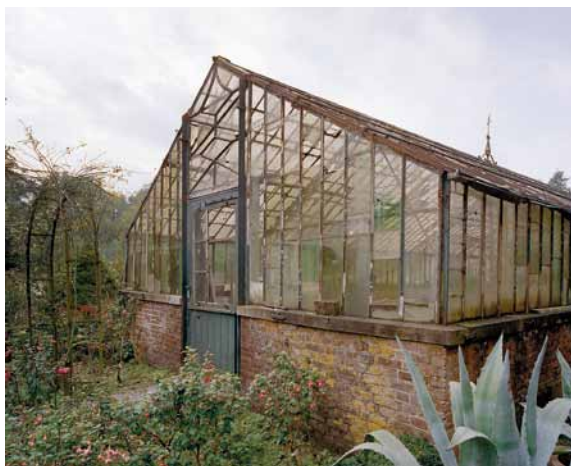
*Noodreparaties aan het glasdek*

Kleine reparaties kunnen het hele jaar worden uitgevoerd. Zij beperken vervolgschade. Noodreparaties zijn beter dan geen reparaties, ook al zijn zij niet in stijl of niet in het juiste materiaal of met een hoog doe-het-zelfgehalte uitgevoerd. Zij voorkomen een snelle achteruitgang van de kas en aantasting van de constructie. Op een geschikt moment kunnen deze reparaties op een goede manier worden uitgevoerd. Tot het kleine onderhoud wordt onder andere gerekend: kapotte ruiten vervangen, schilderwerk van de onderdorpels van kozijnen en ramen, lekkage verhelpen bij het dak, de goten en de ventilatieramen. Een voorraad reserveruiten in de kas is hierbij praktisch.

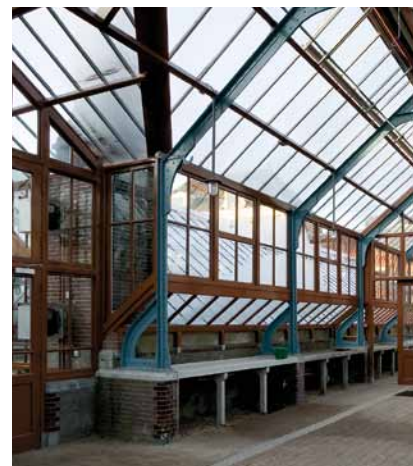
*Ongerestaureerde tabletkas*

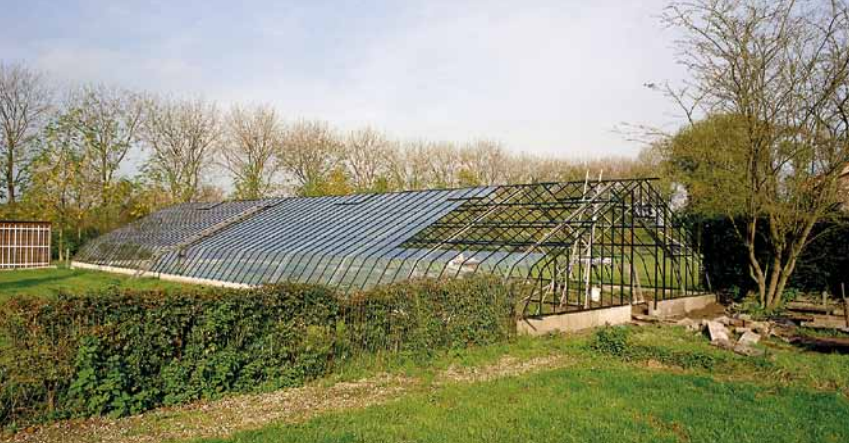
Een druivenkas  
na verplaatsing

Het verplaatsen van kassen komt in de glastuinbouw meer voor dan elders, maar monumenten worden bij hoge uitzondering verplaatst. Voor verplaatsing moet altijd een duidelijke reden zijn, zoals dreigende sloop of herontwikkeling van de omgeving, wil er toestemming van de gemeente verkregen worden. Verplaatsing met eventueel herstel geeft doorgaans geen recht op subsidiëring. Betonnen en ijzeren kassen laten zich het eenvoudigst verplaatsen, omdat zij uit geprefabriceerde onderdelen zijn opgebouwd. Vooraf dient het glas – voor zover dat lukt – verwijderd en in kisten verpakt te worden. Het glas uitnemen is doorgaans een lastig werk, omdat oude kit- en stopverflagen in combinatie met oude roeden het werk bemoeilijken.

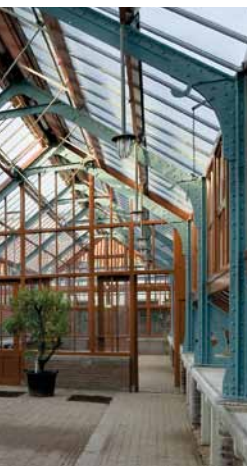
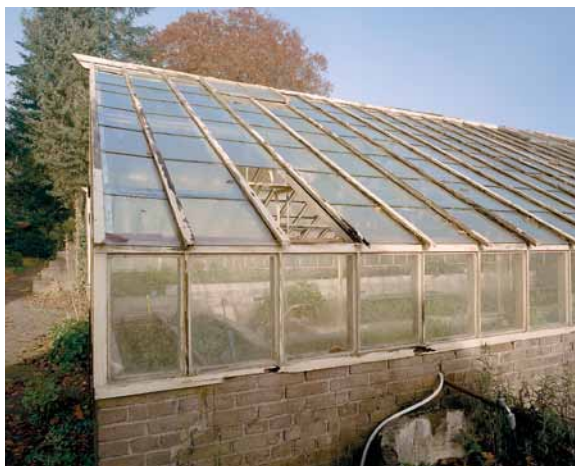
Aangetaste  
kasonderdelen

**Schade** De nok, beluchttingsramen, roosters, hang en sluitwerk, roeden en aansluitingen op de onderbouw zijn doorgaans het sterkst door roest aangetast.

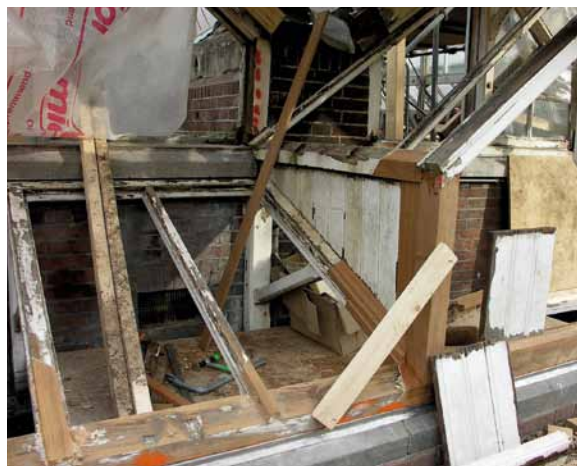
Herstel van  
houtwerk

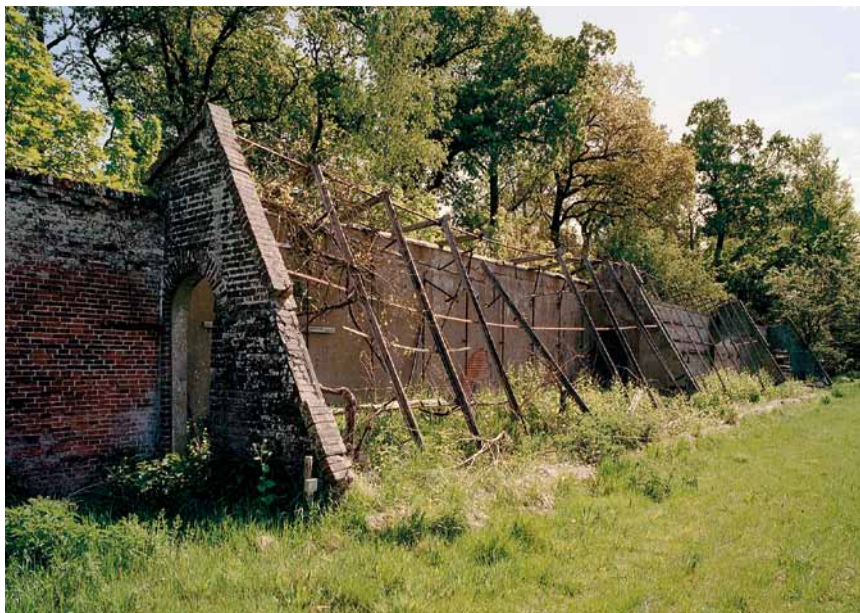
*Schade door langdurig functieverlies*

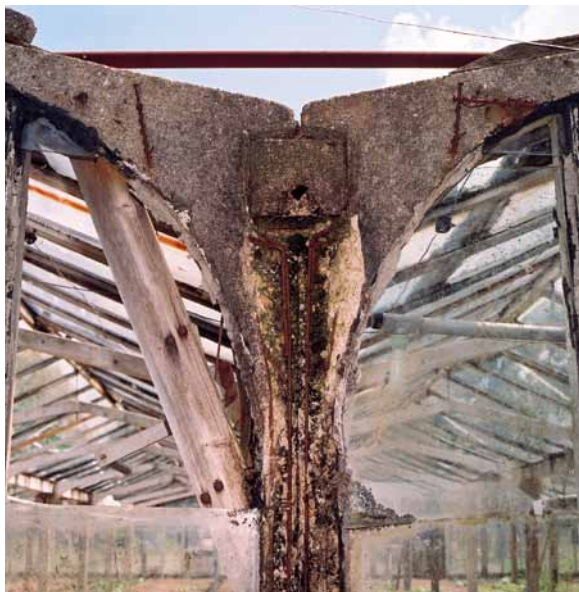
*Betonschade*

**Schade** De onderhoudsbehoefte van beton neemt toe met de leeftijd. Dat komt vooral door het continu voortschrijdende carbonatisatieproces. Hierdoor verzuurt beton tot op steeds grotere diepte en wordt het daarin aanwezige wapeningsstaal gevoelig voor corrosie. Het meest voorkomende probleem bij betonconstructies is dan ook roestende wapening, die schollen van het betonoppervlak afdrukt. Deze zogenoemde betonrot kan ook ontstaan door een te hoge concentratie chloride in het materiaal.

**Herstel** De meest voor de hand liggende wijze van herstel is het aanhalen van beton. Op plaatsen waar beton door schade is verdwenen wordt nieuw materiaal aangebracht met de hand, met een spuit of door middel van aangieten. Meestal wordt er aangeheeld met cementgebonden materiaal dat gelijk of verwant is aan het oorspronkelijke beton. Vaak worden er fabrieksmatig samengestelde materialen gebruikt. De voorkeur gaat uit naar CC-mortels (*cement concrete*) en PCC-mortels (*polymeer cement concrete*). Kunst-harsmortel, ofwel PC-mortel (*polymeer concrete*) wordt afgeraden. De materiaaleigenschappen daarvan verschillen te sterk met die van traditioneel beton.

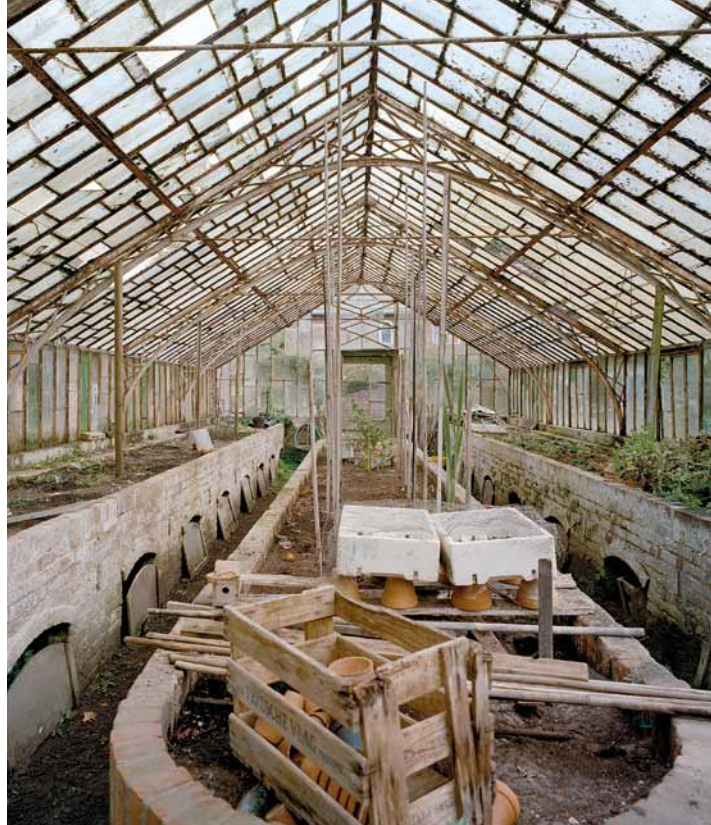
Schade aan het metselwerk van de onderbouw door roestend ijzer en inwateren

**Schade** Door inwateren, uitspoelen en roestend ijzerwerk ontstaat de meeste schade. Ook een hoge zoutbelasting,

een veranderende grondwaterstand of wortelgroei kan schade veroorzaken. Metselwerk kan scheuren, afschilferen of afbrokkelen, vorstschade hebben en het voegwerk kan loskomen. Bij veel schadeprocessen speelt vocht een hoofdrol.

**Herstel** Het is belangrijk om nieuwe materialen goed af te stemmen op de nog aanwezige oude materialen. Zo zal het herstellen van voegwerk met een te harde cementmortel schade geven. Voor inboeten en voegwerk kan het best dezelfde soort mortel worden gebruikt.

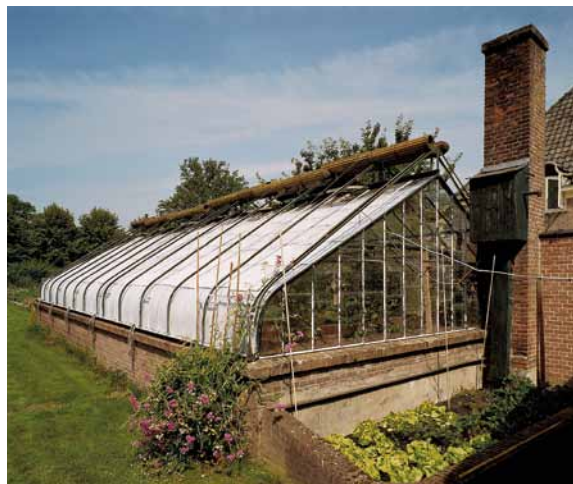
Opgerolde houten zonwering

Zonwering is een wezenlijk onderdeel van een kas en behoort dus in goede conditie te verkeren. Het weglaten van de zonwering bij een restauratie geeft vaak later problemen. Historische zonwering werd bij kassen altijd aan de buitenzijde aangebracht en met de hand bediend. Voor het behoud van zonwering is een droge opslag onontbeerlijk. Omstreeks 1900 ontstonden er voorzieningen op de nok waarin de zonwering opgerold zit. Door een touw los te maken, rolt de zonwering zich verticaal uit. Het uitkalken van het glas is bij oude kassen slechts in de glastuinbouw op zijn plaats.
